# 秦皇岛晟旭船务工程有限公司 “6·29”一般起重伤害事故调查报告

2024年6月29日9时许，秦皇岛晟旭船务工程有限公司在山海关船舶重工有限责任公司造船4#坞码头进行救生艇架组装过程中发生一起起重伤害事故，造成作业人员1人死亡，直接经济损失147.79万元。

经调查认定：秦皇岛晟旭船务工程有限公司“6·29”起重伤害事故是一起因工人违章作业、吊装作业不规范造成的一般生产安全责任事故。

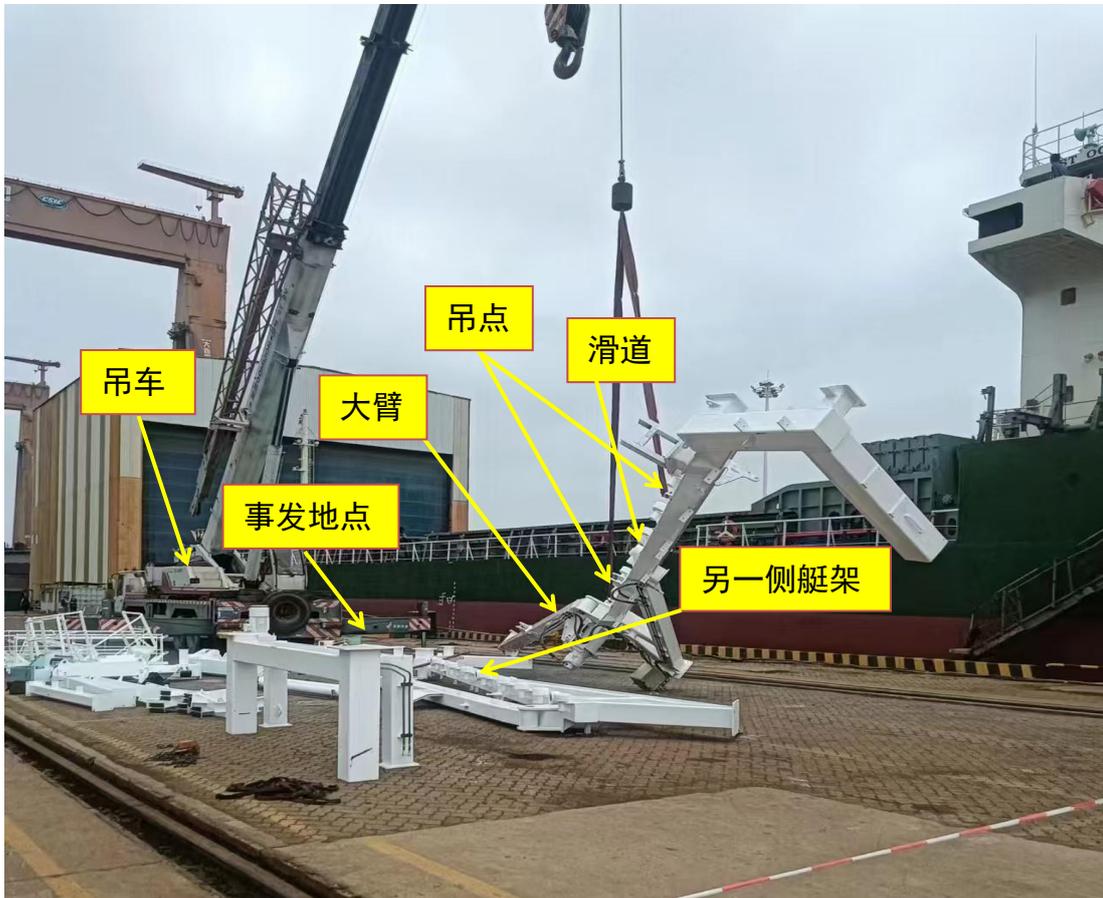
事发现场图

事故现场位于山船重工造船4#坞码头，四周拦有警戒线。事故现场停有一台25T汽车吊车，号牌为辽PB\*\*\*\*，吊车大臂吊钩上吊着一个救生艇艇架组合体，艇架一端大臂张开着地，艇架另一端滑道处于悬吊状态；在吊车大臂附近3米位置地面上倒放另一个艇架组合体，在艇架北端附近地面

上有伤者血迹，地面散落摆放有艇架组装附件、电动工具枪、螺栓、钢管、安全帽等。

经查看录像两个组合体开始拆解前，吊带斜拉在东侧组合体滑道吊耳上，滑道在下面，大臂在上面，大臂一端与滑道用转轴连接，另一端放置在滑道上 20 公分左右铁质支架内，此端大臂和滑道未进行捆绑固定。为便于拆解，汽车吊经赵克均现场指挥进行两次微调，吊带处于绷紧锚定状态。当另一侧救生艇架正在进行支护固定时，档长卢渺拆除连接两个组合体最后一根螺栓，在脱开瞬间东侧大臂和滑道组合体受吊带拉力作用，东侧大臂和滑道组合体发生翻转。由于大臂与滑道未固定，大臂沿转轴张开着地，导致滑道在上、大臂在下并快速产生倾斜、旋转，撞到了立在原地的西侧组合体，由于西侧组合体安全支撑未完成，组合体倾倒后砸中卢渺，致其受伤后死亡。

晟旭公司档长卢渺安全意识淡薄，在救生艇架组合体未完成安全支护的情况下，擅自冒险拆除两个艇架组合体剩余的 2 个封固螺栓，致使处于吊装锚定状态的东侧艇架支撑力量失衡，发生翻转撞倒西侧艇架，导致事故发生。
