# 山海关船舶重工有限责任公司

## “2·28”一般高处坠落事故调查报告

2025年2月28日09时50分许，秦皇岛健电机械设备有限公司在山海关船舶重工有限责任公司10号码头对2#门机进行钢结构防腐作业准备过程中，一名工人从门机顶部平台坠落，经抢救无效死亡。

经调查认定：山海关船舶重工有限责任公司“2·28”高处坠落事故是一起因工人违章作业引发的一般高处坠落生产安全责任事故。

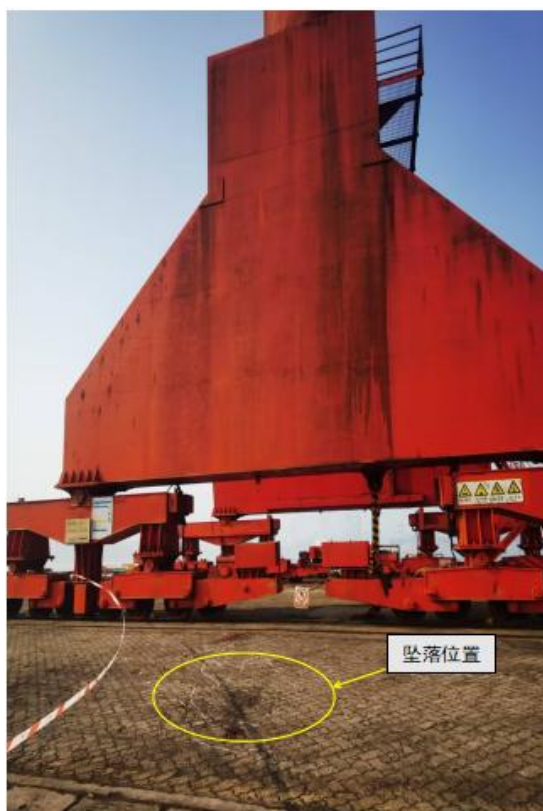
图1 坠落现场

在门机东南侧地面上可见一蓝色安全帽和一块木板残片，安全帽西侧标有尸体轮廓白色印痕（见图1），该位置距离门机南侧0.58米。东南侧、西南侧地面可见蓝黄色右脚和左脚鞋子各一只。

涂装工人邹乃海安全意识淡薄，自我安全防护能力差，不遵守作业指令，不听劝阻擅自离开作业等待区域，不遵守高处作业管理规定，未进行安全防护进入门机四层平台，由于身体重心不稳失去平衡，致使其从四层平台失足坠落地面。

《秦皇岛市公安局物证鉴定所法医学尸体检验报告》（公冀秦物证（尸检）字〔2025〕57号）检验结果：根据尸表检验所见，邹乃海全颅崩裂，头面部巨大创口形成，颅骨粉碎性骨折，脑组织挫碎，双侧肋骨及四肢长骨多发骨折，分析为巨大钝性外力作用所致，高坠可以形成。

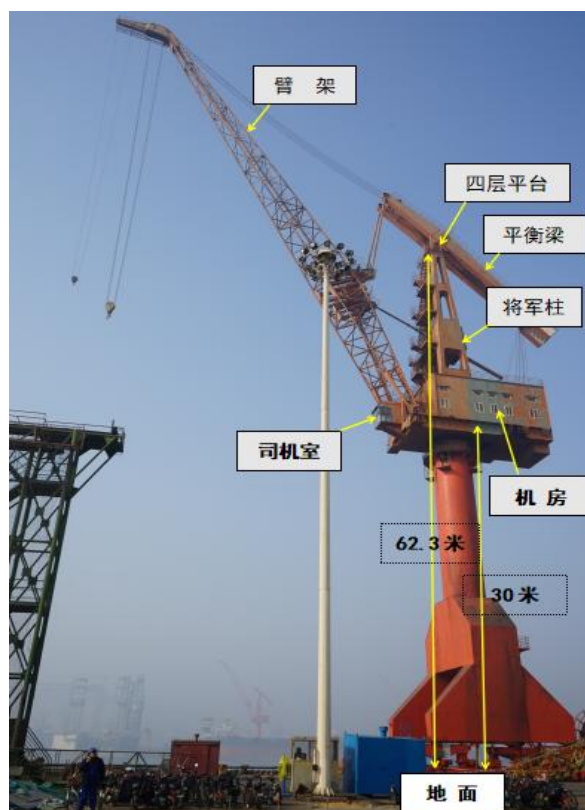
图2 2#门机

事故现场位于秦皇岛经济技术开发区东区山船重工厂区内10号船坞南侧的D3065K10型30吨门座式起重机位置，门机编号10-1（见图2），门机频率：155.300，行走方向由西向东，10号船坞位于船厂中部靠渤海，该门机为橙红色机身，南北两侧间直线距离10.5米，门机距地面1米处行走机构上张贴有“非工作人员禁止登车”、“当心坠落”等警示标志。门机中部设有一长方体机房、司机室，机房内可见电机、钢丝绳等设备及油漆桶，从机房向上可沿楼梯直达四层平台（距地面约62.3米），平台护栏一角有安全绳一捆，呈竖立状态。在四层平台周围栏杆最上一层靠中间处可见部分金属漆面脱落情形。门机平衡梁与机房驾驶室顶部约成45

度角。
