# 秦皇岛华川机械加工有限公司“3·8” 一般粉尘爆炸事故调查报告

2025年3月8日09时53分，位于河北省秦皇岛经济技术开发区的秦皇岛华川机械加工有限公司发生一起一般粉尘爆炸事故，造成5人轻伤。

经调查认定，秦皇岛华川机械加工有限公司“3·8”粉尘爆炸事故是一起因企业主体责任落实不到位，除尘系统未经正规设计连接且维护保养不到位，行业监管部门监管不到位导致的一般生产安全责任事故。

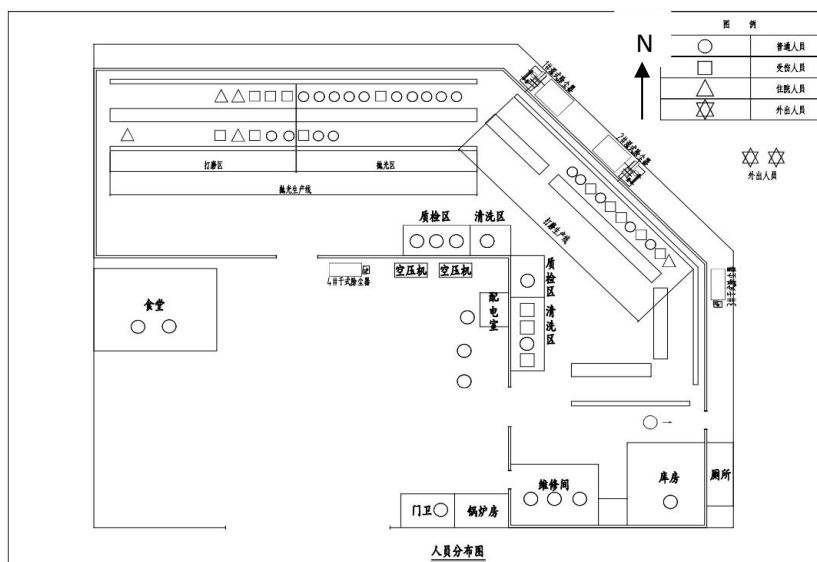
图2 厂区建筑情况、工艺布局及人员分布图

车间除尘系统包含干式除尘系统和湿式除尘系统，湿式除尘系统设置2台湿式除尘器，干式除尘系统设置2台干式除尘器（从正北方向起，沿车间顺时针方向依次编号为1#湿式除尘器、2#湿式除尘器、3#干式除尘器、4#干式除尘器，具体编号见图2），其中1#湿式除尘器和4#干式除尘器入口形成串联负责收集抛光生产线工位产生粉尘，2#湿式除尘器和3#干式除尘器入口形成串联，负责收集打磨生产线工位产生粉尘，1#2#湿式除尘器经由一个主排气筒排放。该除尘系统未经正规设计，根据秦皇岛市生态环境局开发区分局要求该公司只能设置1根排气筒的意见，华川

公司自行确定了除尘系统串联连接方式，存在除尘管道连接混乱私设干式除尘器旁路等问题。

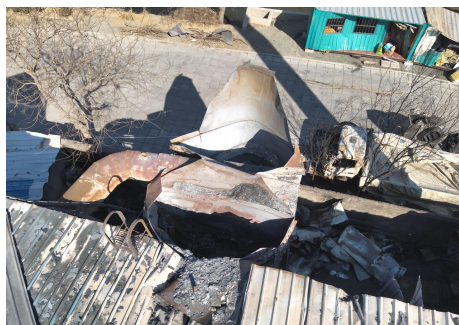
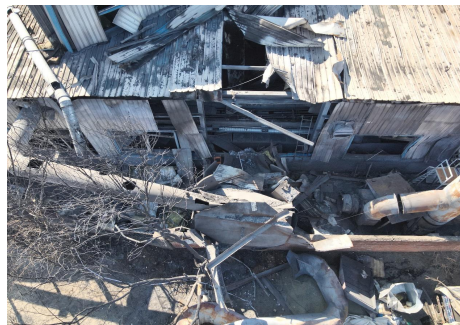
图 3-1 1#湿式除尘器爆炸后现场情况

现场勘查发现：4台除尘器及管路因爆炸损毁严重，车间部分门、窗因冲击受损，屋顶、库房、维修间过火烧损，部分待加工轮毂烧损，车间内未发生燃爆。1#2#湿式除尘器除尘箱体结构完全破坏，部分连接管道损毁坠落，部分爆炸残片飞至车间内及周边区域。3#4#干式除尘器顶部结构盖板飞出，箱体变形，内部布袋完全烧损，贴临4#干式除尘器的1台空压机烧毁，3#干式除尘器周边便道及河道内干草过火。1#湿式除尘风机出口与主排气筒斜横段之间存在积尘。

1#湿式除尘器风机叶轮因动平衡失效与进风口发生摩擦撞击，产生机械火花；蜗壳底部及除尘器出口横向管道内积存的粉尘被撞击后扬起，与风机进风口气流内粉尘混合达到爆炸浓度后发生爆炸。

（五）紧盯除尘系统，严格设计验收。华川公司要对除尘系统重新进行正规设计安装，并严格落实建设项目竣工环境保护验收责任，组织对环境保护设备设施进行验收，编制验收报告，公开相关信息，接受社会监督，并对验收内容、结论和所公开信息的真实性、准确性和完整性负责，确保环保设备设施安全运行。
