# 秦皇岛经开区秦皇岛知方教育咨询有限公司 多功能馆项目“10·5”较大高处坠落事故 调查报告

2025年10月5日13时26分，秦皇岛博林电梯工程有限公司在为秦皇岛知方教育咨询有限公司多功能馆安装电梯过程中，发生一起较大高处坠落事故，造成3人死亡，直接经济损失约521万元。

**经调查认定：该事故是一起因企业主体责任落实不到位，现场负责人为图方便，违章指挥、组织工人违反电梯施工方案作业，安全防护措施未落实，行业部门监管缺失而导致的较大生产安全责任事故。**

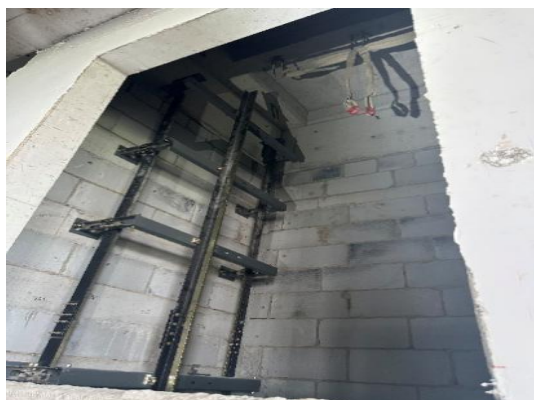
图1 事故电梯井道图

知方教育公司多功能馆四楼二号电梯井道内轿厢轨道、对重轨道已安装完成；在井道顶板（屋面梁）中间预埋有三个等距排布的U型金属承重吊环。一条尼龙吊带穿绕过三个吊环，在中间吊环上打结系扎后下垂，下垂部分的带体及端部环眼无破损、断裂痕迹。现场无生命线及安全带，未设置安全警示标志（图1、图2）。

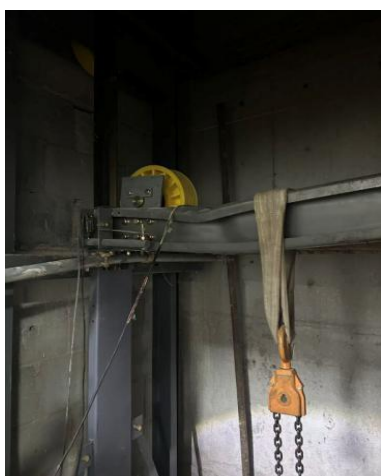
图 3 上部横梁图

地下一层电梯井道内，轿厢已坠落至井道坑底，轿厢框架上部横梁有明显变形及砸痕；安装所使用电动葫芦外壳被破坏，固定吊钩、起升吊钩、防脱钩装置、链条完好；起升吊钩与轿厢上横梁通过吊带连接，钩挂完好并未松脱；其他安装所使用工具、部件散落在轿厢底部（图 3、图 4、图 5）。

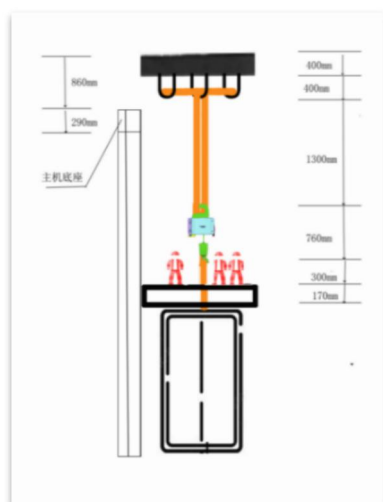
图 6 作业平台示意图

经现场勘察，施工作业平台距离驱动主机安装位置约 2.47 米，无法正常安装设备，需调整平台高度（图 6、图 7）。电梯井道总高度为 24 米，坠落高度约为 18.17 米（见图 8）。

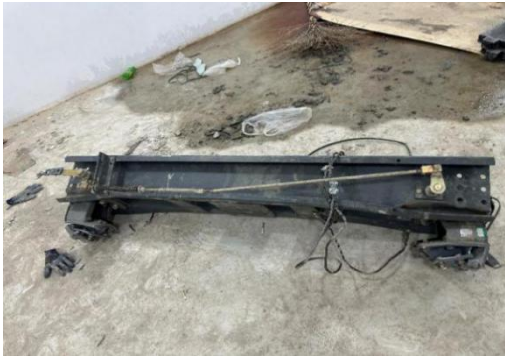
10月5日7时30分许，现场负责人宋\*军组织作业人员刘\*凯、周\*强、宋\*杰、张\*武4人，继续在知方教育公司多功能馆四楼进行电梯安装作业，张\*武负责在楼外场地组装电梯门套，宋\*杰和周\*强对1号梯进行立轨作业，宋\*军和刘\*凯对2号梯进行立轨作业。下午12时30分，2号梯（事故梯）立轨完成，宋\*军喊1号梯周\*强到2号梯帮忙安装曳引机托架梁。宋\*军、刘\*凯、周\*强3人利用该轿厢顶部作为作业平台，在未按照使用规则佩戴安全带等劳动防护用品的情况下，在轨顶安装限速器、曳引机托架梁，安装过程中由于吊环上面吊带长度过长，需要摘下电动葫芦缩短吊带长度，宋\*军等3人手动操作将轿厢底盘用安全钳卡在轨道上后，协力将电动葫芦（99.4KG）从吊带上取下，由于人力提拉的力度无法使安全钳达到有效动作位置，导致安全钳承重不足，未能将底盘卡住。13时26分许，3名作业人员随电梯轿厢及电动葫芦等作业工具从多功能馆4楼一起坠落至负一层电梯井道坑底（坠落高度约18.17米）。在多功能馆一层的

电梯安全钳在事故中损毁，限速器钢丝绳未与之连接，拉杆上有一根长度约 40cm 的铁丝用于手动提拉。安全钳楔块与轨道摩擦痕迹明显（图 9、图 10）。

图 9 事故电梯安全钳破坏情况

现场负责人为图方便，违章指挥、组织作业人员不按电梯施工方案进行作业，在未佩戴安全带情况下、违规使用安全钳作为轿厢固定措施进行作业，致使 3 名作业人员随轿厢坠落至电梯井道底坑经抢救无效死亡。

从业人员自我保护意识和岗位责任意识，确保现场负责人、电梯安装作业人员熟悉有关安全生产规章制度、安全操作规程和施工方案内容；三是监督、教育作业人员按照使用规则佩戴、使用安全带等劳动防护用品，杜绝不按要求穿戴防护用品行为；四是加强对施工现场的安全管理，严格落实安全风险分级管控和隐患排查治理双重预防机制，强化作业现场隐患排查治理，按有关规定设置安全警示标志，杜绝违章指挥和电梯安装人员违规作业行为。
